### Présentation des résultats de qualité de l'eau sur le bassin de Saon

### Présentation des pratiques de l'EARL BOISSEL

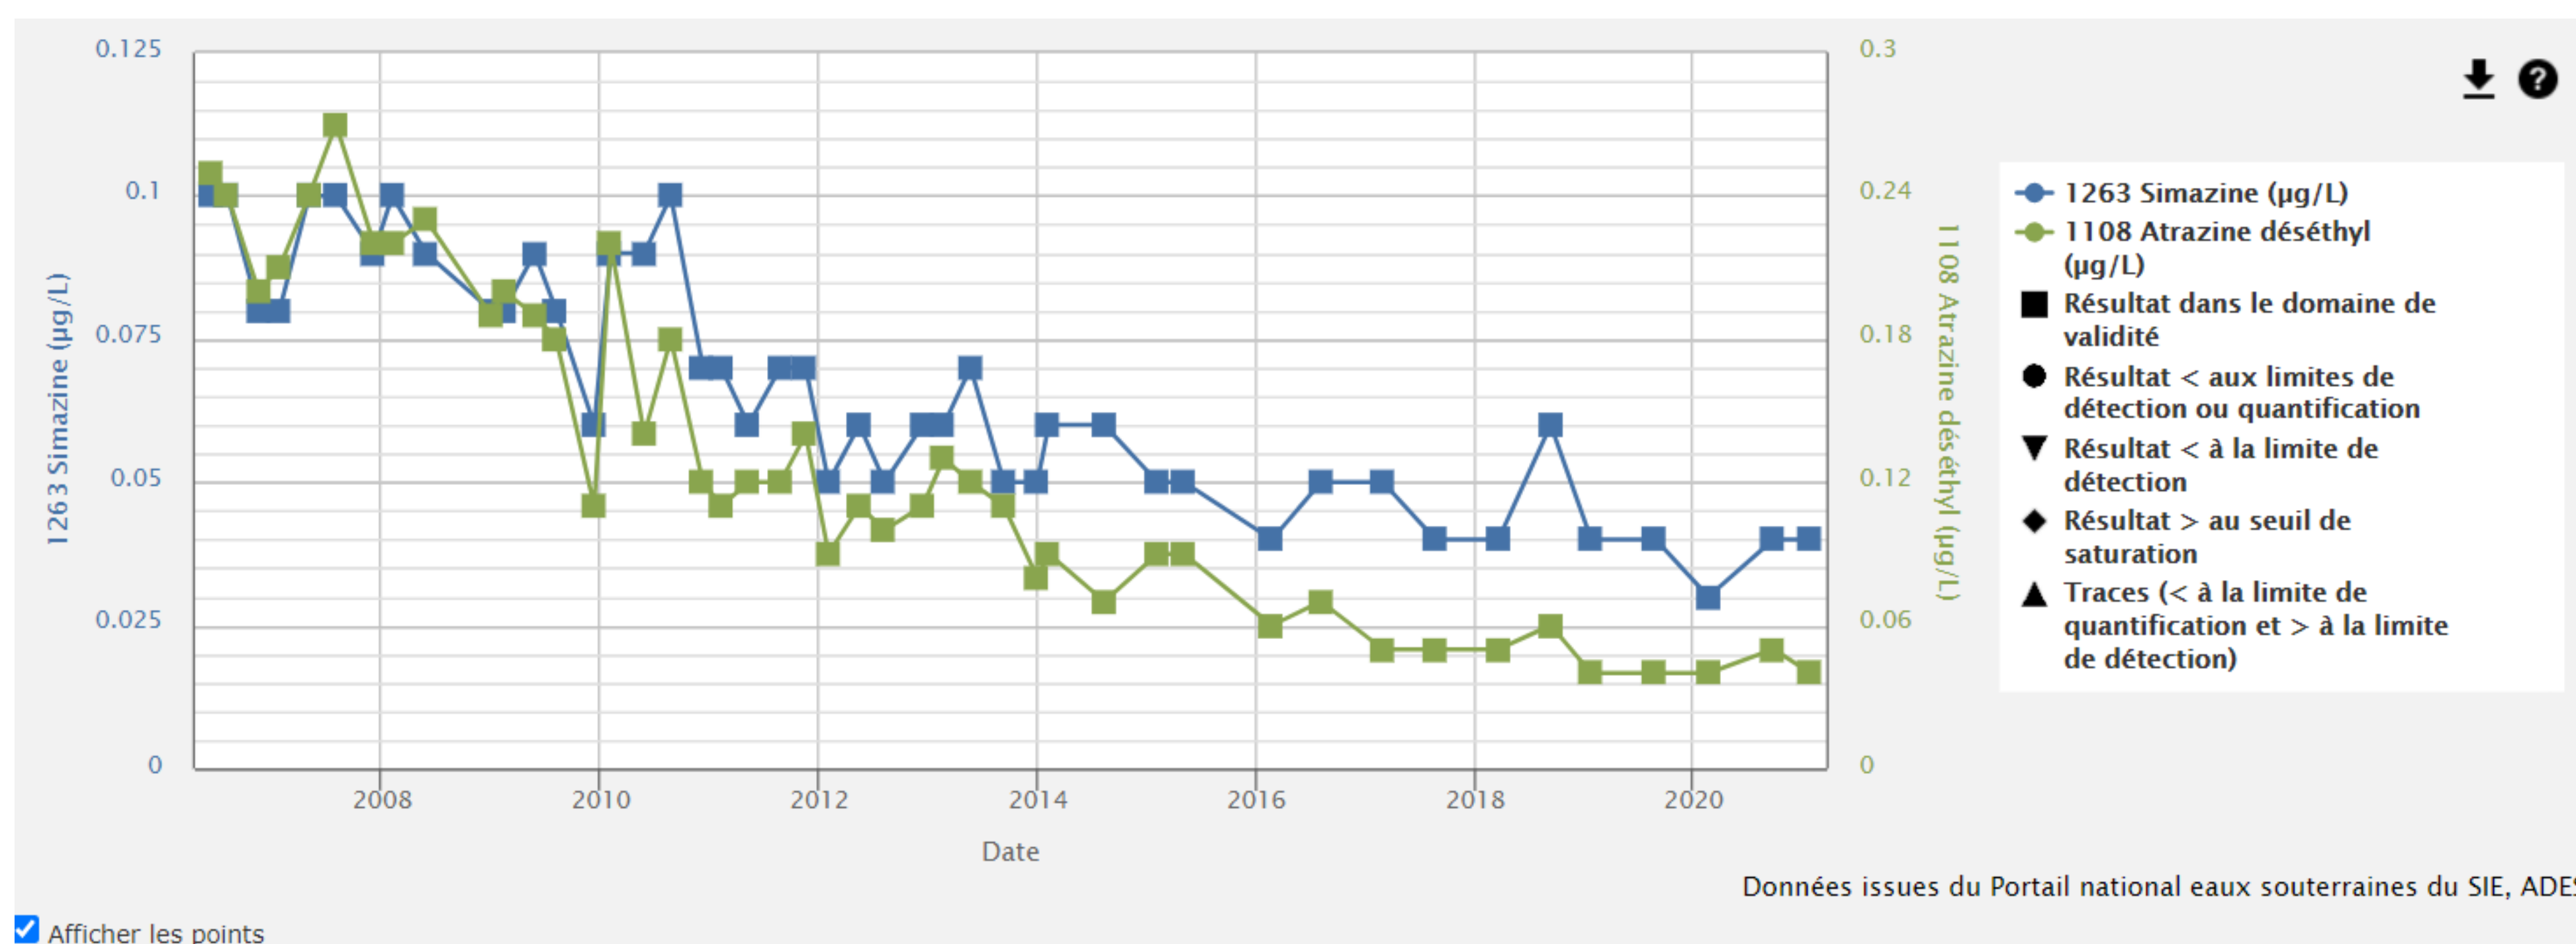
- **Nette amélioration concernant l'atrazine et ses dérivés (Saint-Clair)**

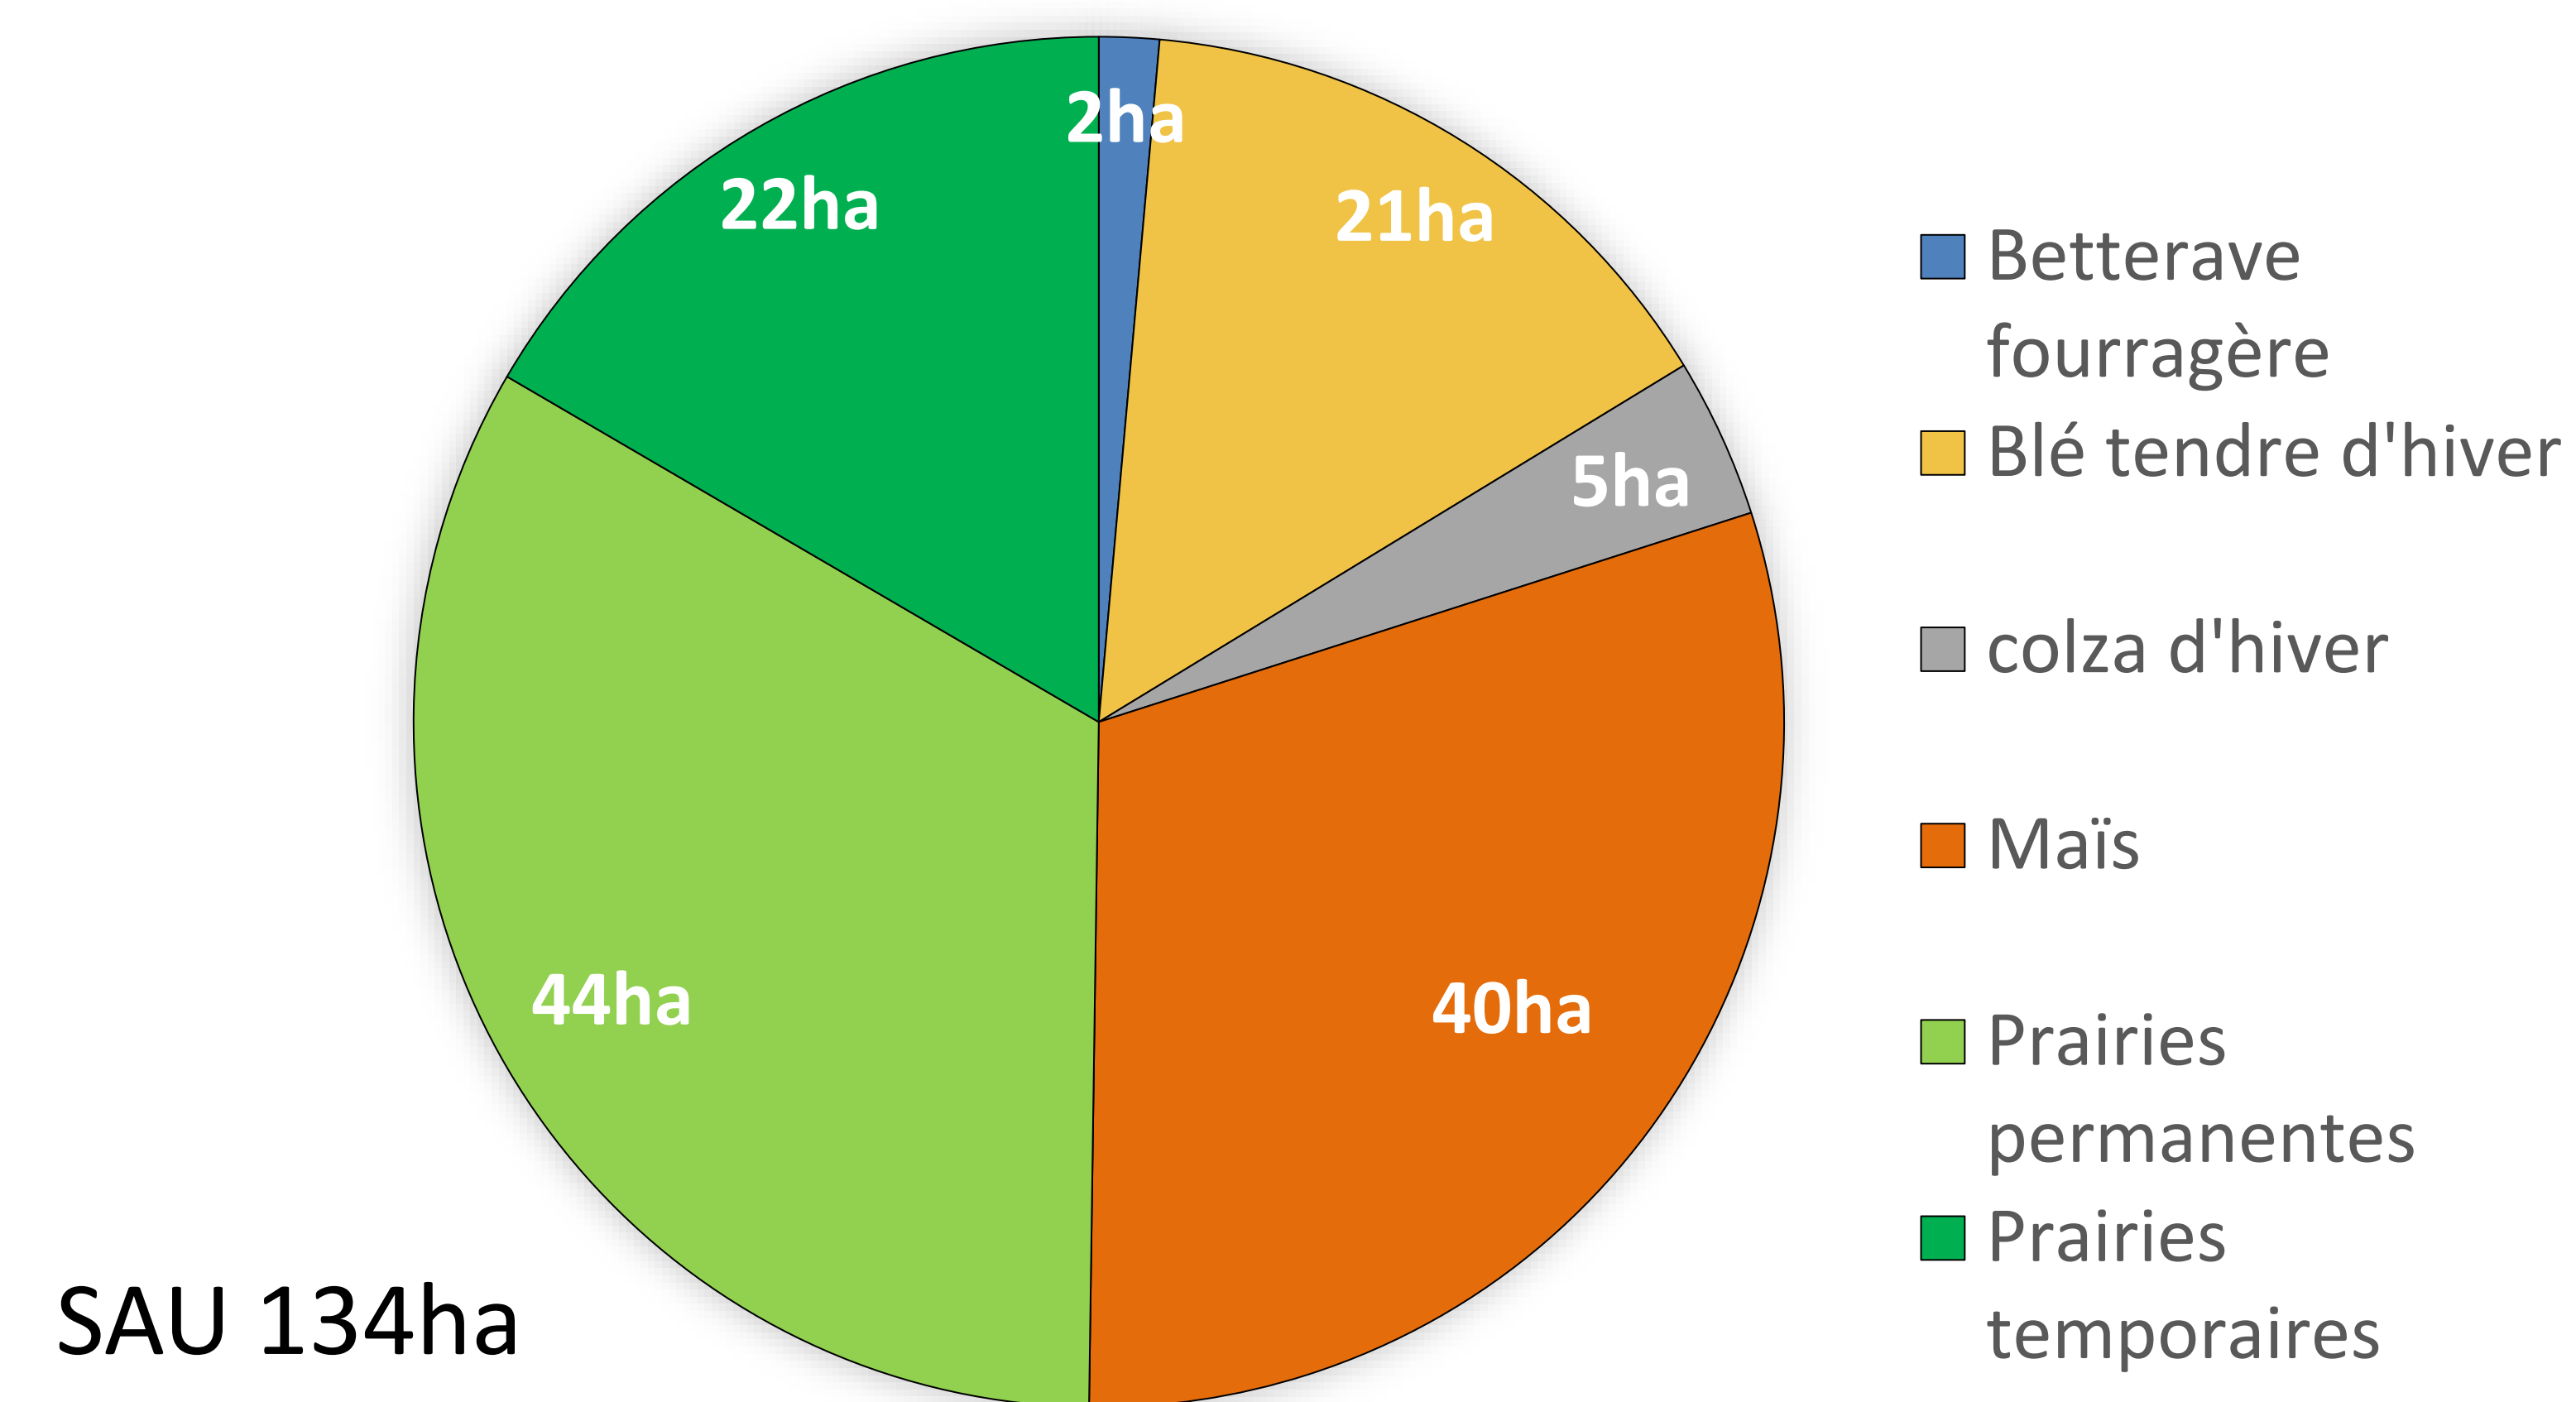
Assolement moyen de la ferme

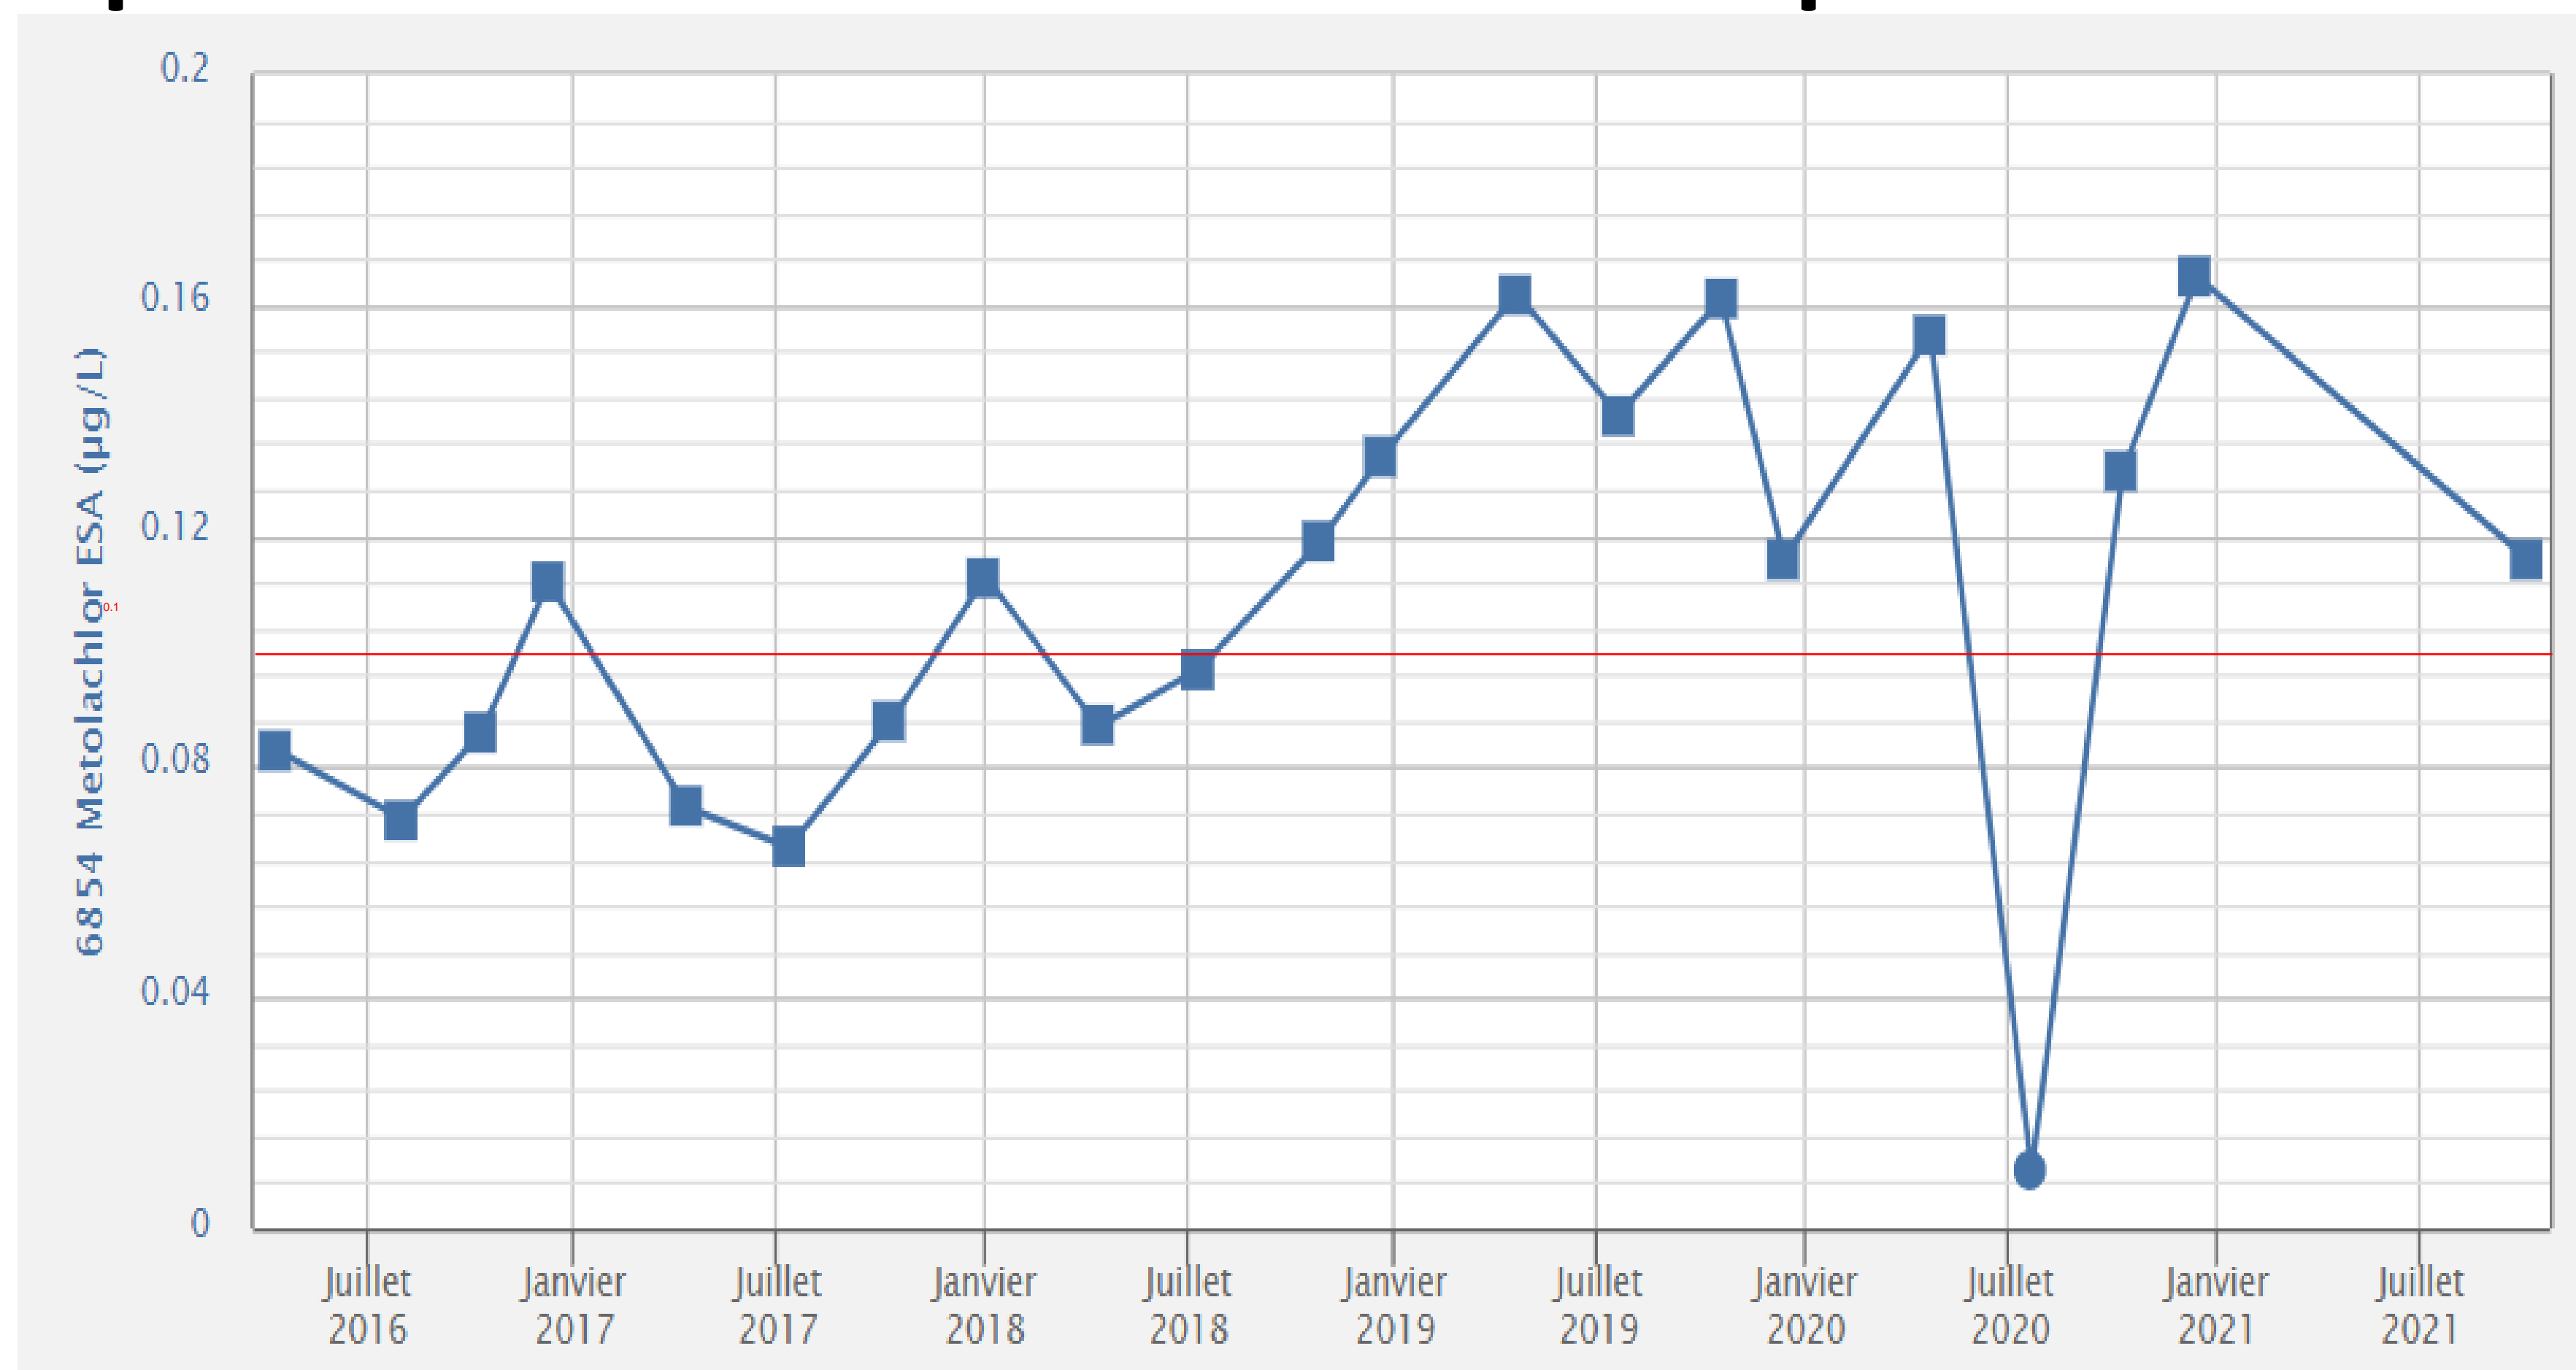
- **Dépassements d'ESA métolachlore depuis 2018**

Matière active contenue dans les herbicides racinaires sur maïs

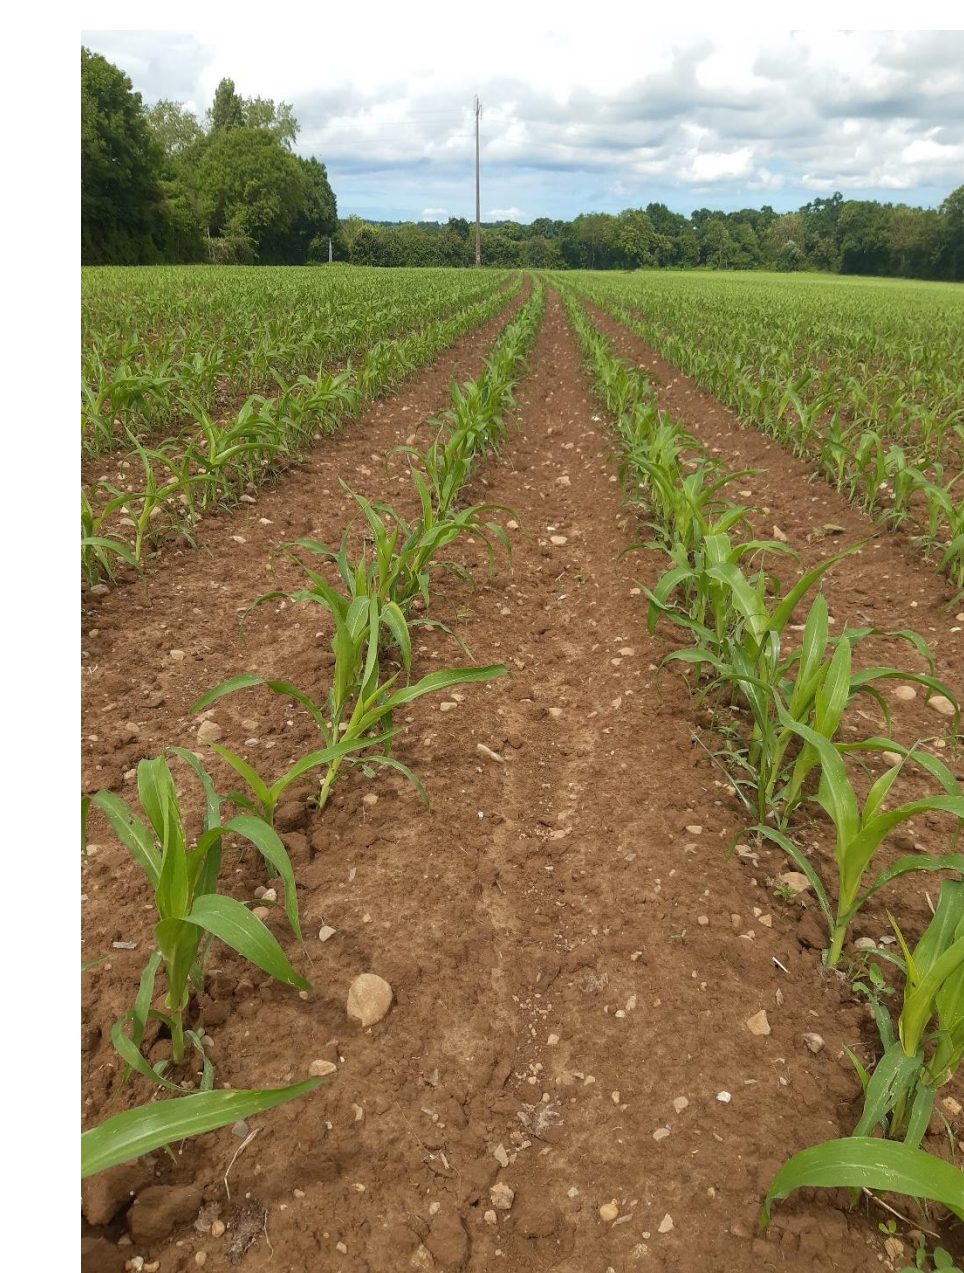
- Herse étrille en pré-levée
- Bineuse au stade 5 feuilles
- Dernier binage à 8-10 feuilles avec disques buteurs ?

Parcelle le marronnier après désherbage mécanique
